## 生態案例說明-投 83 線 14k+100~14k+550 處大坍方災修復建工程

Author：余燕妮，鄭恆志

Reference：生態工程國際研討會論文集, p. 371~375(2006)

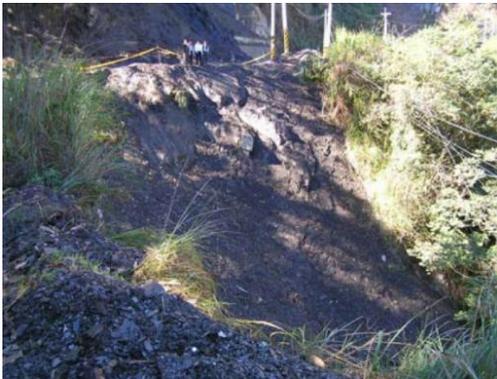
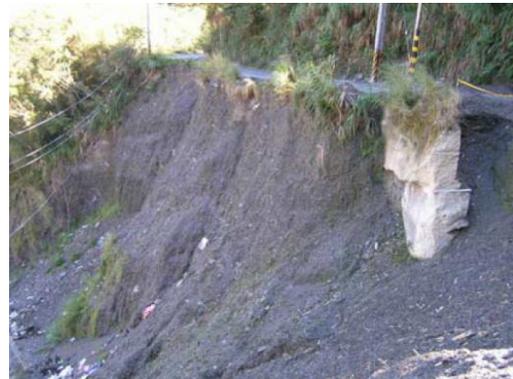
民國93年敏督利颱風，根據中央氣象局日月潭氣象站紀錄，其帶來單日324mm之豪大雨，造成南投縣仁愛鄉境內，投83線道路邊坡崩塌。依據中央地質調查所之區域地質圖，本區域屬新世紀廬山層，大部分為板岩、千枚岩、硬頁岩及深灰色硬砂岩互層組成，其構造極易破碎，組織鬆散，加上此處山壁裸露，無植生覆蓋，豪大雨侵襲下，造成大量土石崩落掩埋道路，地表逕流匯集於原RC擋土牆後方，背填土因飽含水分而強度降低，導致擋土結構承载力不足，故發生大規模邊坡滑動破壞。

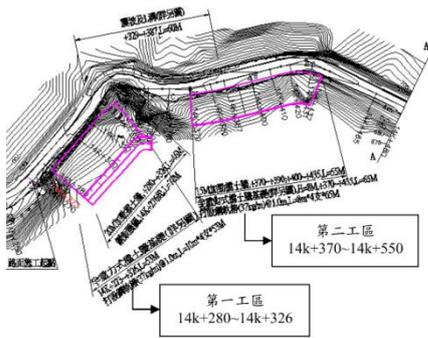
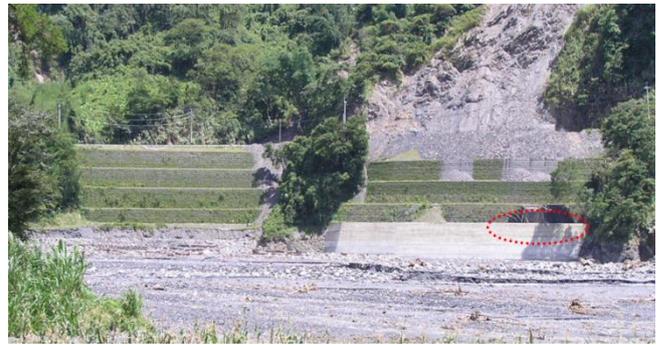
本工程規劃修復範圍主要分為二工區，第一工區之位置由14k+280~14k+326，總長為46m；第二工區由14k+370~14k+550，總長為55m，兩處崩滑深度皆約20m，並且緊鄰河谷處。

1. 本工程案例因緊鄰河谷，故以第一工區為 7m 高，第二工區為 8m 高之半重力式擋土牆為基礎，為增加填方區結構體之抗滑能力，於基礎底座，每間隔 1m 打設 10m 長(第二工區為 8m 長)之鋼軌止滑樁。
2. 牆體主體結構以回包式加勁擋土牆構築，依據現地地形，採階段式設計，每垂距 5m 即退階設置 2~4m 寬之平台，並配橫向排水溝。為加強結構物之排水效能，於牆體結構背面與原層土交界處，每間隔 2m 鋪設排水版。基礎上各分階距底部 0.5m 處配置水管，並全面鋪設透水材料，上下鋪設不織布，以供隔離及濾水之功用，除外各分階距底部 2.5 m 處，再增設排水管，以加強排水。
3. 考量地表逕流及結構體內部水分由排水設施匯集於半重力式擋土牆基礎與加勁擋土牆之交界處，故其間相距 1m 寬，回填碎石或卵石之排水級配，並於半重力式擋土牆後配置碎石排水袋，以有效將上方匯積之水分排除。
4. 加勁格網每鋪設間距為 0.5m，埋置深度為 7m~15m 之間，回包 2m，考量下方加勁邊坡土體需較大之承载力，依據結構計算結果於下方第一階加勁格網強度為 400kN\*200kN，第二階採 200kN\*40kN 之格網，其上兩階採 150kN\*30kN 之格網。加勁擋土牆之坡面，堆置 PE 土包袋內填植生草籽，以達景觀綠化之功效。
