## 從綠色工程新思維探討崩塌地整治

Author：張珮真，鄭恆志，吳嘉文

Reference：農林學報第 60 卷第 2 期，pp.147~157(2011)

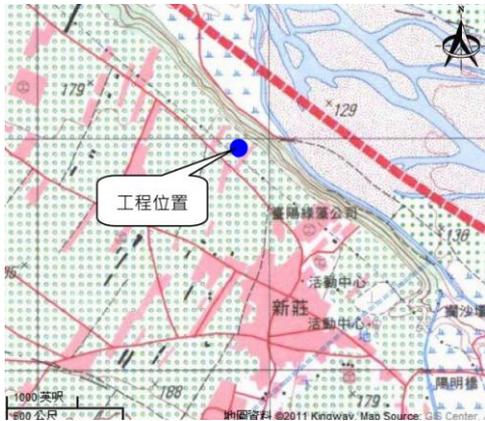
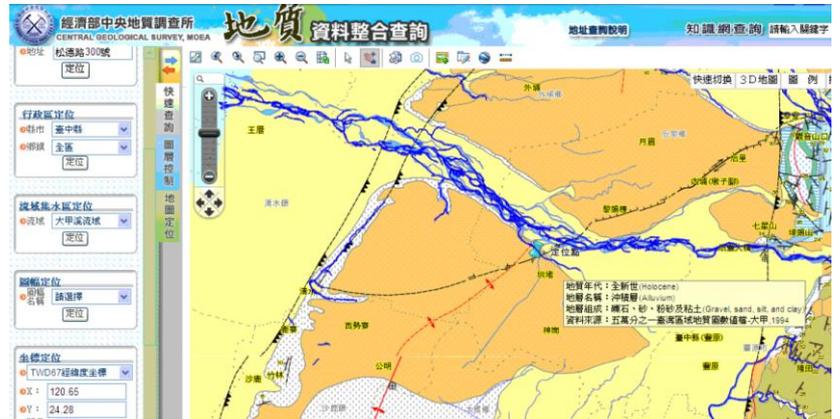
本案地下水水位位於地表下約 2.8m，且坡面上有一口直徑 1m 的排水匯流管，匯集附近地區的排放水，匯流管高度距坡趾約 25 公尺高，常於颱風豪雨之際，滿管湧出大量水流，直接沖刷邊坡坡面及坡趾，導致邊坡土石流失造成向源侵蝕及邊坡崩塌，多年來本區曾採用石籠及混凝土壩等工法，但均被大量水流及高差動能毀壞。

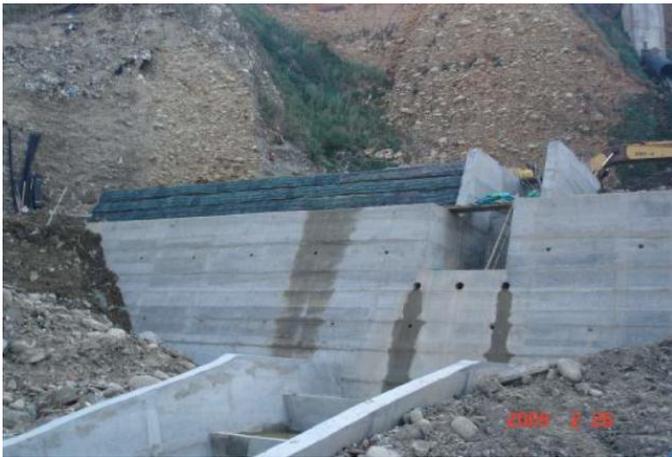
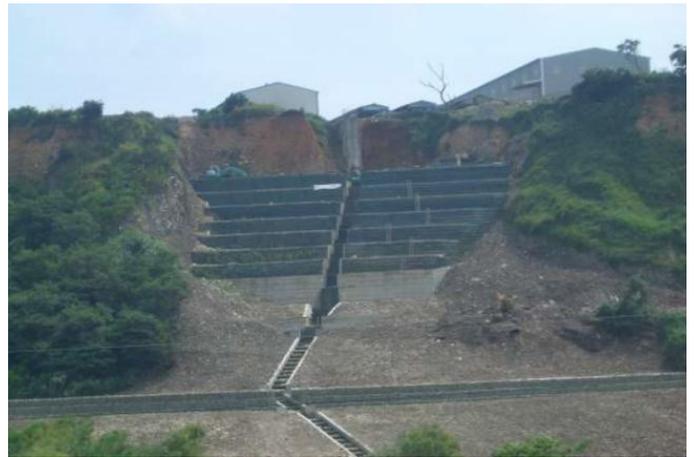
本案採用加勁複合傳統工法整治崩塌地，於民國 98 年竣工，至今歷經八八風災及多個颱風侵襲，目前結構穩定，植生良好，並增加土地利用面積，而根據財團法人成大研究發展基金會針對景觀加勁擋土牆之生命週期減碳研究，提到依相同高度而言，RC 工法生命週期中碳排放量為加勁工法的 5~8 倍以上，另本案以 50 年生命週期計算，於本工程完工後，其坡面植生綠化的部分又可吸收 82,500kg 之碳排放量，此部分佔整個工程碳排放量的 8.78%，又為本工程帶來更進一步的減碳效果，充分符合行政院公共工程委員會所要求之綠色內涵。因此當地民眾接受度頗高，故此案例可供作為以綠色工程在崩塌地修復工程之參考。
