複合式加勁結構在緊鄰斷層破碎帶之應用

Author：吳嘉文，張家銘

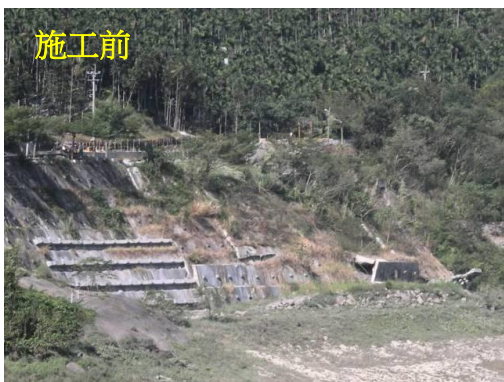
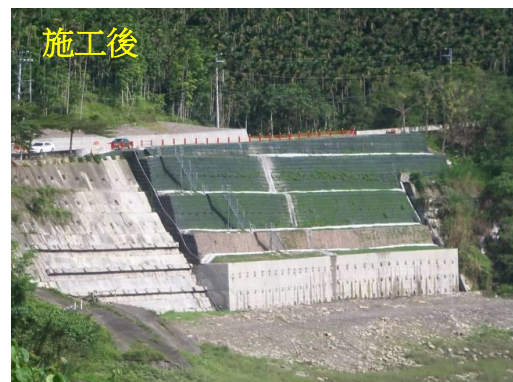
由於破壞區系屬水庫水質水源保護區內，考量基礎部分將遭遇水庫蓄水時水位升降問題，且根據鑽探報告由既有路面往下 35m 處才有強度較高之硬頁岩，設計單位採全套管基樁及擋土牆上方做為複合式加勁工法基礎保護結構。RC 牆面打設三階地錨。擋土牆上方則採回包式加勁擋土牆，牆面坡度(V:H)為 1:0.3，牆高為 17m 分 4 階施做。為有效解決排水問題，加勁結構中並配有完整之內外部排水系統，回填材料則現地土壤做為回填料(破碎頁岩含沉泥)。

本案例為緊鄰斷層帶，造成地質材料較破碎，崩積層排水不良導致暴雨期間道路邊坡穩定性降低下產生大規模坍塌。設計上採剛性與柔性共構之複合式加勁結構，配置內外部排水系統同時控制現地回填料夯實品質，由傾斜管及水位觀測井經一年期間監測，期間並遭遇莫拉克風災，但修復邊坡變位速率並未隨水位面提高而增加，變位速率隨時間增加而趨於穩定，研判結構在排水系統確實設計與施工下，當遭遇破碎地質又需採高填方情況時，複合式加勁工法確實可被考慮。
